OS MUIÑOS DO RIO BOUZOS - CANGAS

O río Bouzós nace na Chan de Ermelo, a uns 350 m. sobre do nivel do mar. Descende polo Outeiro Grande e a Pedra da Edra formando unha pequena cascada. Segue pola Fraga ata o Carballal, Souto, Costeira, Devesa, Rosada, Sistro, Romarigo e Reboredo. Desemboca no Señal.

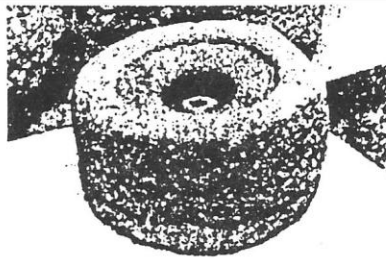
NUM 1.- MUIÑO DA CAROLA, LARANXO.-

Na actualidade, a construción atópase semi-abandonada. As paredes están ben conservadas. O tellado, a dúas augas, presenta algúns buratos. É un edificio maior que calquer outro muiño, xa que ten adosada unha vivenda, que anteriormente habitaba o muiñeiro.

O máis importante deste muiño é que tiña tres rodicios. No seu interior consérvanse os tres pés coas súas moas correspondentes, e no exterior podemos ollar unha longa canle, ancha e empedrada na entrada dos tres cubos. É polo tanto o único do río Bouzós que presenta estas características, e pode que tamén sexa de todo o Concello de Cangas.

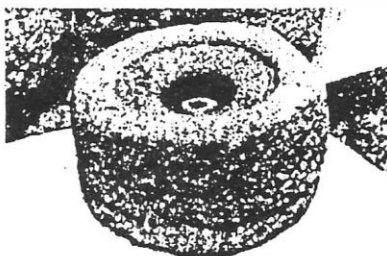
NUM. 5.- MUIÑO DO PAZO.-

Consérvase en bo estado, aínda que sufriu cambios. Antes tiña dous rodicios. Na actualidade só se conserva un en funcionamento. O outro foi desmontado.

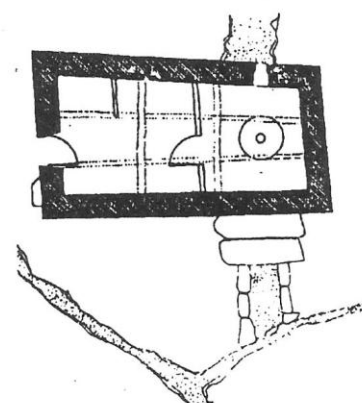
Fig. 2.- Alzados, planta e sección do Muiño da Canasa

Está en ruínas, fáltalle a porta e está totalmente cuberto de silvas, hedras e demais vexetación. Na parte interior do oco da porta observamos tamén cruces gravadas, iniciais e o mesmo esque que atopamos no muiño de Criselda. ¿Cál é o significado? Pode ser que sexa a firma do canteiro que fixera ámbolos dous muiños, ou dun herdeiro que tivese herencia neles.

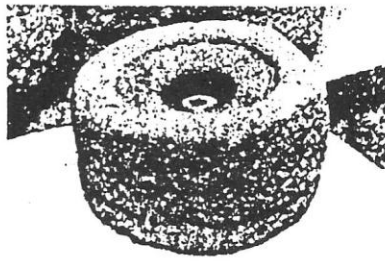
Fig. 4.- Sección e alzado do Muiño de Portela

Era un muiño de herdeiros. Fai uns anos Juan Boubeta Costas mercou a maior parte destas herencias e restaurou o muiño.

Na actualidade está totalmente restaurado e en funcionamento. Calquera persoa que desexe moer, pode facelo mediante pago.

Nas pedras da porta hai inscristas varias cruces.

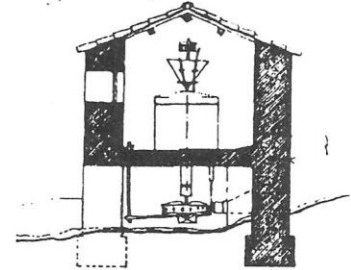
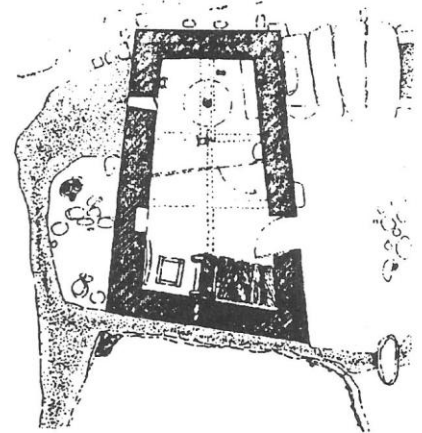
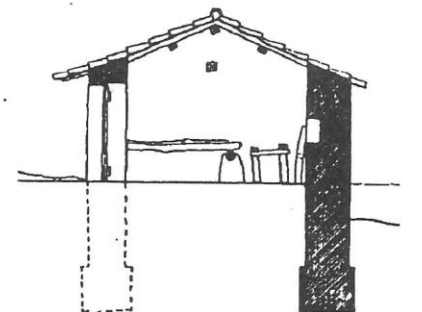
Fig. 7.- Seccións, plano e alzado do Muiño de Fausto

Era un muiño de herdeiros. Na actualidade este muiño foi restaurado con axuda oficial e privada formándose un patronato que cuida do seu mantemento, e fomenta a visita de escolares ou familiares para facer un acercamento ó mundo dos muiños.

O seu estado é excelente, practicamente novo, xa que foi totalmente restaurado no ano 1.990. Antonio Queimaño Barreiro, é o encargado da instalación.

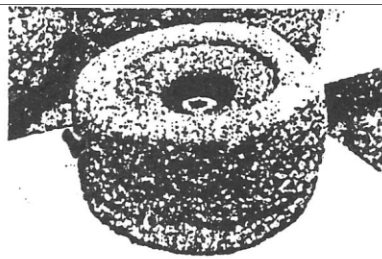
Está abandonado, e cuberto de vexetación aínda

que podemos olla-las paredes de boa silleira, e semella que tamén tivo vivenda.

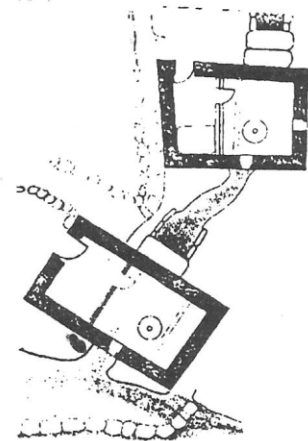
Fig. 9.- Plano dos Muiños. Sección e Alzado do M. de Abaixo

Están situados na Costeira, preto da ponte da estrada que leva á Magdalena. Son dous muiños que están un a continuación doutro. O da parte de abaixo moía con auga que saía do rodicio do da parte superior. Ambos os dous están abandonados e cubertos de vexetación.

O muiño da parte inferior é pola contra de tellado e unha soa auga. O cubo semella que é vertical, xa que está cheo de vexetación, e incluso uns salgueiros parecen sair do seu interior.

Dentro do muiño consérvase o pé e a mo. Como dato curioso destacar a existencia dunhas paredes de ladrillo con llanos de un metro de altura aproximadamente redeando o pé.

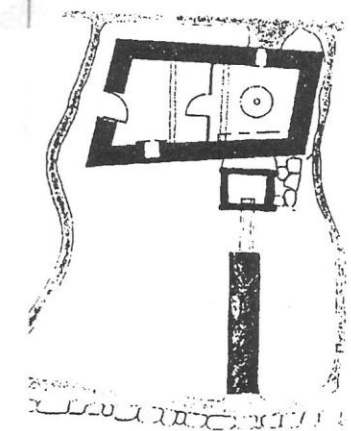
Fig. 11 .- Alzados e plano do Muiño da Barronca

Este muiño está en ruínas e cuberto de maleza. Apenas é visible dende o camiño, pero podemos ver que ten unha canle moi estreita e de pedra, que forma unha pequena ponte para alcanza-lo cubo. É o único que existe deste tipo no río Bouzós. A construción ten tellado e unha soa auga e o cubo semella vertical.

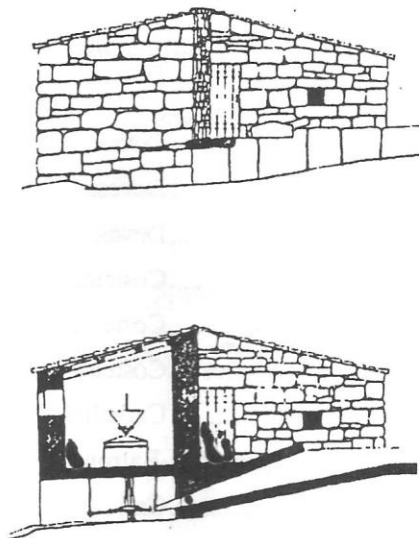
Fig. 12.- Alzado e Sección do Muiño dos Canteiros

Ubicado no Carballal, polo mesmo camiño que o anterior. Está construído a par do río, o que hai que cruzar por enriba dunha longa pedra, para poder entrar nel. Está abandonado, aínda que se conserva en bo estado, o non estar cuberto de vexetación. As paredes son moi sólidas, ten unha pequena vivenda adosada, sen tellado. O muiño posúe dous rodicios. No interior, un dos pés non está no seu sitio.

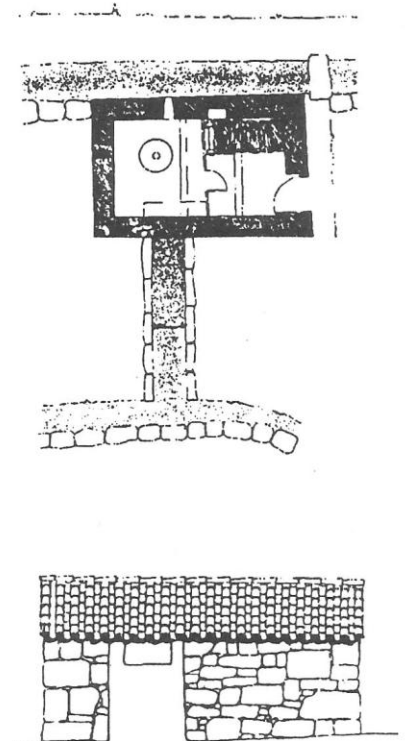
Fig. 14.- Planta e alzado do Muiño da Manota

Localizado a uns 30 metros do anterior, é o derradeiro muiño do río Bouzós. Está, como a maior parte dos anteriores, en ruínas e cuberto de hedras, pero pódese penetrar no seu interior, onde conserva o pé e tamén o rodicio, que os seus donos deberon gardar alí. Tamén é muiño de herdeiros, entre eles, está a Casa Rectoral.
